Untersuchungskonzept

Altablagerung Waren Ost

Bebauungsplans 46 B der Stadt Waren

Datum: Schwerin, 04.01.2023

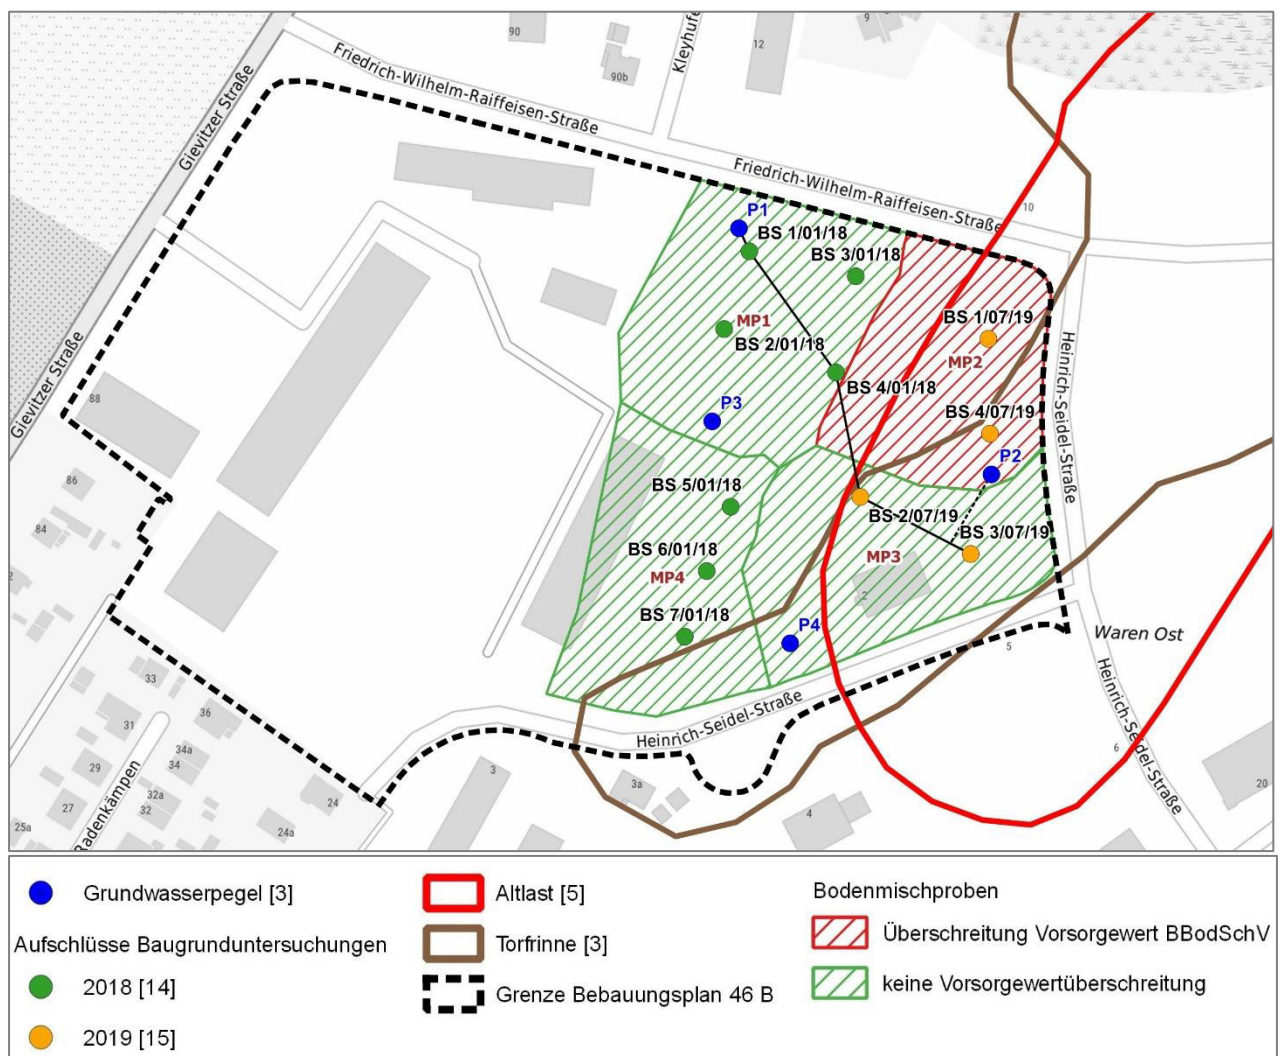
Abbildung 1: Bodenuntersuchungen nach BBodSchV

Bei der orientierenden Bodenuntersuchung [3] nach BBodSchV [2] im Jahr 2022 wurden auf dem Grundstück im östlichen des Bebauungsplan vier Bodenmischproben von den obersten 35 cm aus insgesamt 33 Einzelproben erstellt. Auf Abbildung 1 sind die untersuchten Flächen mit einer Bewertung hinsichtlich der Vorsorgewerte dargestellt. Auf der nordöstlichen Fläche MP2 werden die als Maß für unbedenkliche Schadstoffkonzentrationen heranzuziehenden Vorsorgewerte für polycyclische aromatische Kohlenwasserstoffe (PAK) und für den PAK-Einzelstoff Benzo(a)pyren mit 12,8 respektive 0,89 mg/kg überschritten. Eine Überschreitung der bei einer Nutzung als Kinderspielflächen oder als Wohngebiet anzusetzenden Prüfwerte liegt nicht vor.

Im Rahmen der Bodenuntersuchungen wurden nur im östlichen Teil des Bebauungsplans, im Bereich der Grundwasserpegel P2 und P4, deponietypische Stoffe wie Bitumenreste, PVC oder Glas angetroffen, die auf eine Altablagerung hindeuten. Außerhalb der Torfrinne wurden nur vereinzelt Ziegelreste in der Aufschüttung festgestellt.

Für den Wirkungspfad Boden-Mensch wurden bei den orientierenden Untersuchungen keine Prüfwertüberschreitung für die geplanten sensibelsten Flächennutzungen Wohnbebauung und Kinderspielflächen festgestellt. Im nordöstlichen Teil des Bebauungsplans liegt jedoch eine Überschreitung des Vorsorgewerts für Benzo(a)pyren vor. Bei einem Bau von Kinderspielflächen sollte der in [3] als mögliche Sanierungsmaßnahme empfohlene Bodenaustausch in einer Mächtigkeit von ca. 0,5 m durchgeführt werden.

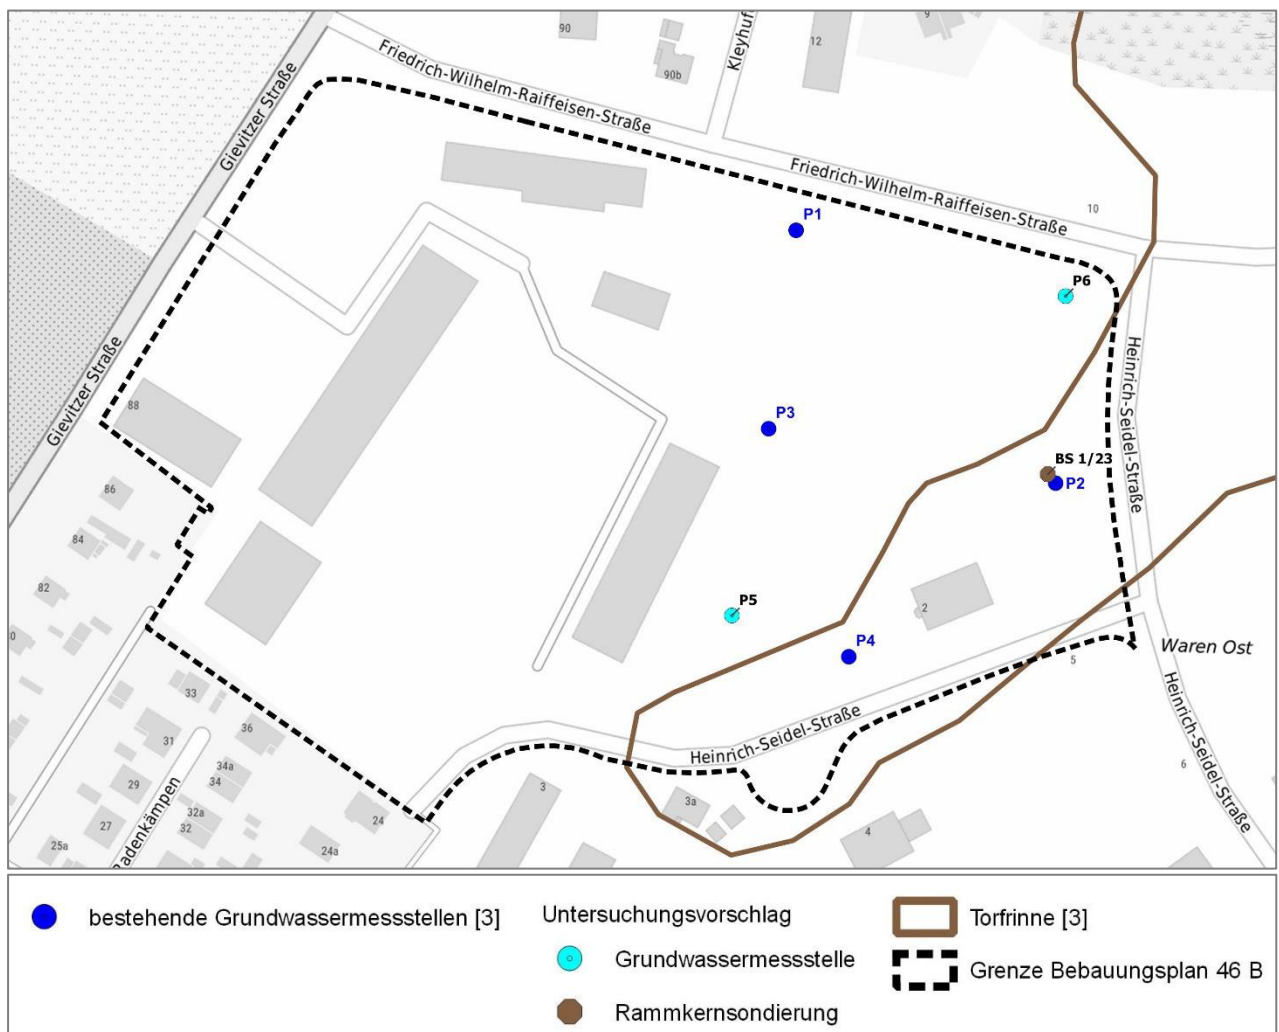
Abbildung 2: Untersuchungsstandorte

Im Zuge der orientierenden Untersuchungen [3] wurden Überschreitungen der Prüfwerte nach BBodSchV für den Wirkungspfad Boden-Grundwasser und Grundwasserkontaminationen an den Anstrommessstellen P2 und P4 festgestellt. Der direkte Abstrom der belasteten Grundwassermessstelle P4 und der nördliche Anstrom des Plangebiets werden bisher nicht überwacht. Es wird daher empfohlen, die Pegel P5 und P6 an den auf Abbildung 2 eingezeichneten Standorten zu errichten. Der Pegelausbau sollte mit PVC-Rohren DN 50 bis ca. 2 m unter dem Grundwasseranschnitt und einem mindestens 1 m langen Filterrohr erfolgen, um eine fachgerechte Probenahmen mit Unterwassermotorpumpe zu ermöglichen. Nach der Errichtung sowie lage- und höhenmäßiger Einmessung der Grundwasserpegel sind diese fachgerecht, mit Aufzeichnung der Vor-Ort-Parameter zu beproben und auf die im Zuge der orientierenden Untersuchungen in prüfwertüberschreitenden Konzentrationen nachgewiesenen Schadstoffe PAK, MKW und DDT zu analysieren. Ergänzend sollten auch die bestehenden vier Pegel fachgerecht beprobt und auf die genannten Schadstoffe untersucht werden, um die bei der Erstbeprobung festgestellten Konzentrationen zu verifizieren. Vor den Probenahmen ist eine Stichtagsmessung an allen sechs Grundwassermessstellen durchzuführen, anhand derer die Grundwasserfließrichtung im Ostteil des Bebauungsplans konkretisiert werden kann.

Sollten sich im Ergebnis der Grundwasseruntersuchungen eine Schadstoffbelastung und Prüfwertüberschreitungen im Abstrom der Torfrinne ergeben, wird empfohlen, die mit den Sickerwasserprognosen als potenzielle Schadstoffquellen identifizierten Bereichen mittels Bodenuntersuchungen einzugrenzen, um den Aufwand für eine ggf. erforderliche Quellensanierung abschätzen zu können. Eine konkrete Planung dieser Untersuchungen sollte erst im Ergebnis der vorgeschlagenen Grundwasseruntersuchung erfolgen.

- Errichtung von zwei Pegel im südlichen Abstrom und nördlichen Anstrom
- Stichtagsmessungen an allen sechs Grundwassermessstellen
- Probenahme an allen sechs Grundwassermessstellen
- Untersuchung der Wasserproben auf PAK, MKW und DDT
- Abteufen einer Rammkernsondierung am Pegel P2 bis zur Torfoberkante
- Bodenproben aus den obersten 0,35 m und anschließend meterweise in der ungesättigten Bodenzone
- Untersuchung der Bodenproben auf DDT

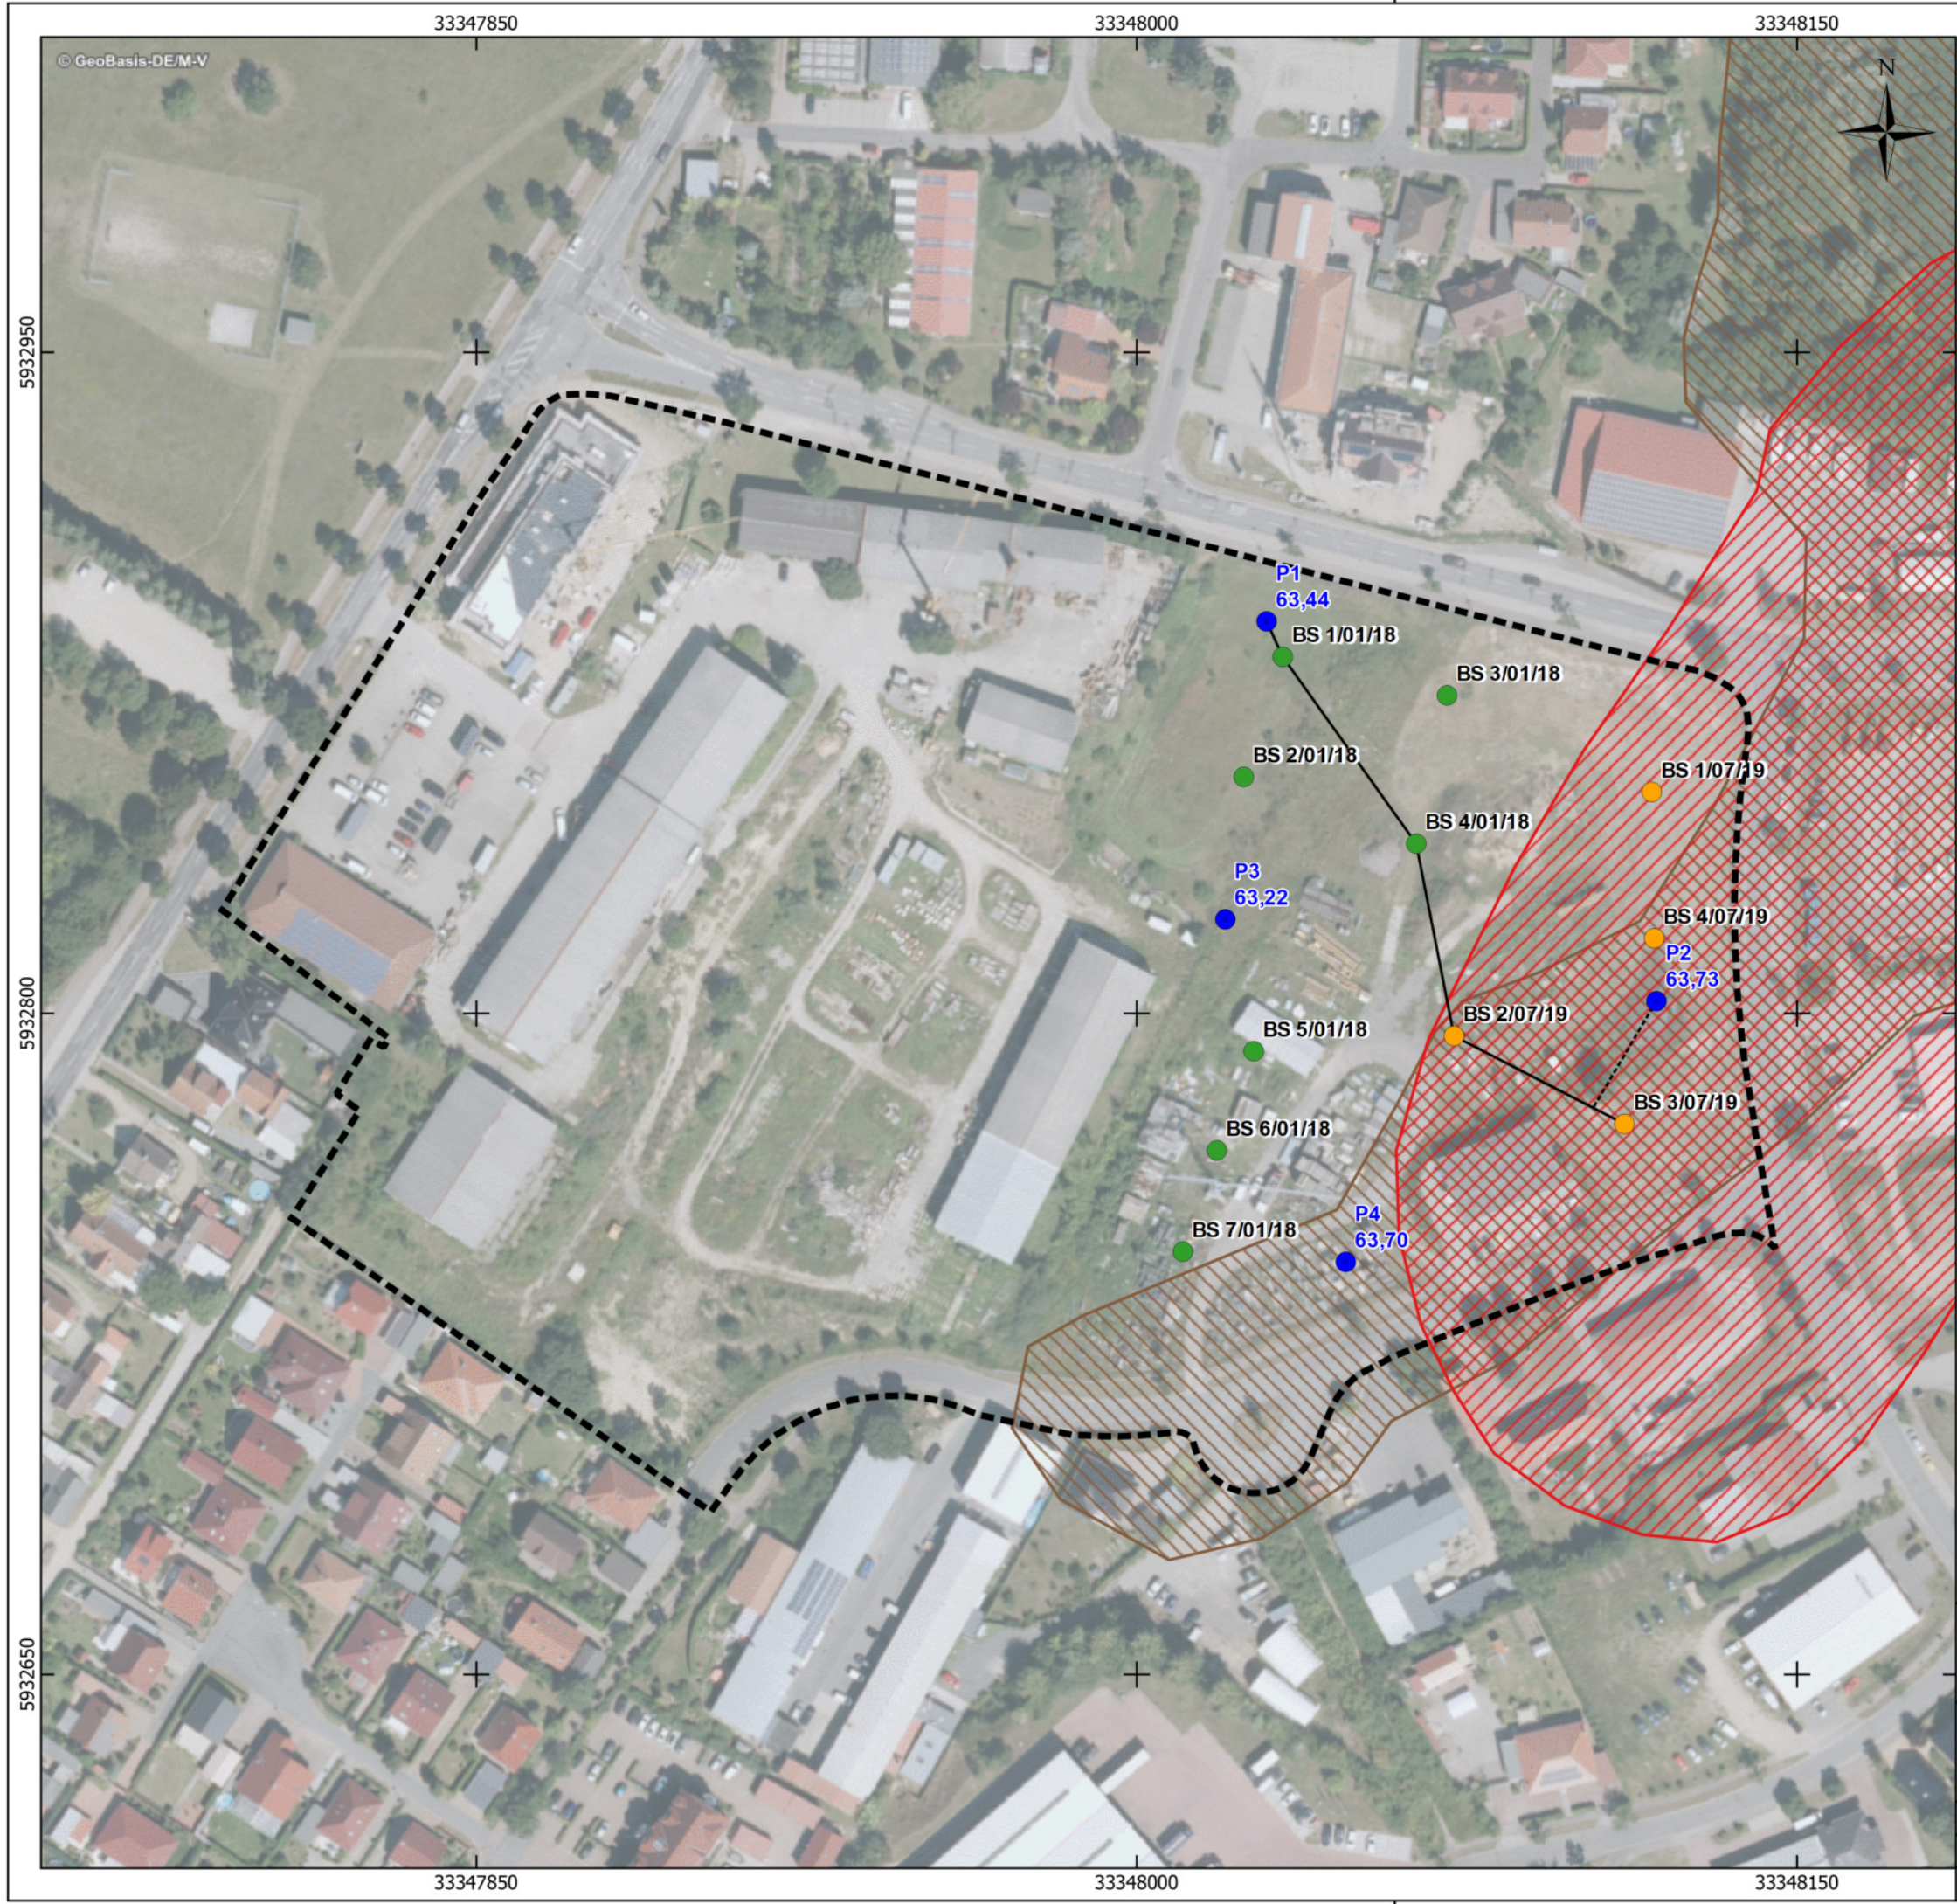
Im Rahmen von Bodenuntersuchungen in den Jahren 2018 und 2019 [14], [15] wurden die Sandersande im östlichen Teil des Bebauungsplans bis zu den Endteufen in 14 m u. GOK, ca. +52 mNHN unterhalb einer bis zu 5 m mächtigen überwiegend sandigen Aufschüttung aufgeschlossen. Am östlichen Rand des Plangebiets sind Torfe in einer Mächtigkeit von bis zu 2,5 m der Aufschüttung und den gewachsenen Sanden eingeschaltet. Die lokalen geologischen Verhältnisse sind im Schnitt in Anlage 3 veranschaulicht. Der Verlauf der Schnittlinie und die aus [3] übernommene Abgrenzung einer Torfrinne, die sich vom südöstlichen Bereich des Bebauungsplans in Richtung des nordöstlich gelegenen Torfbruchs erstreckt, sind auf dem Lageplan in Anlage 2 eingezeichnet.

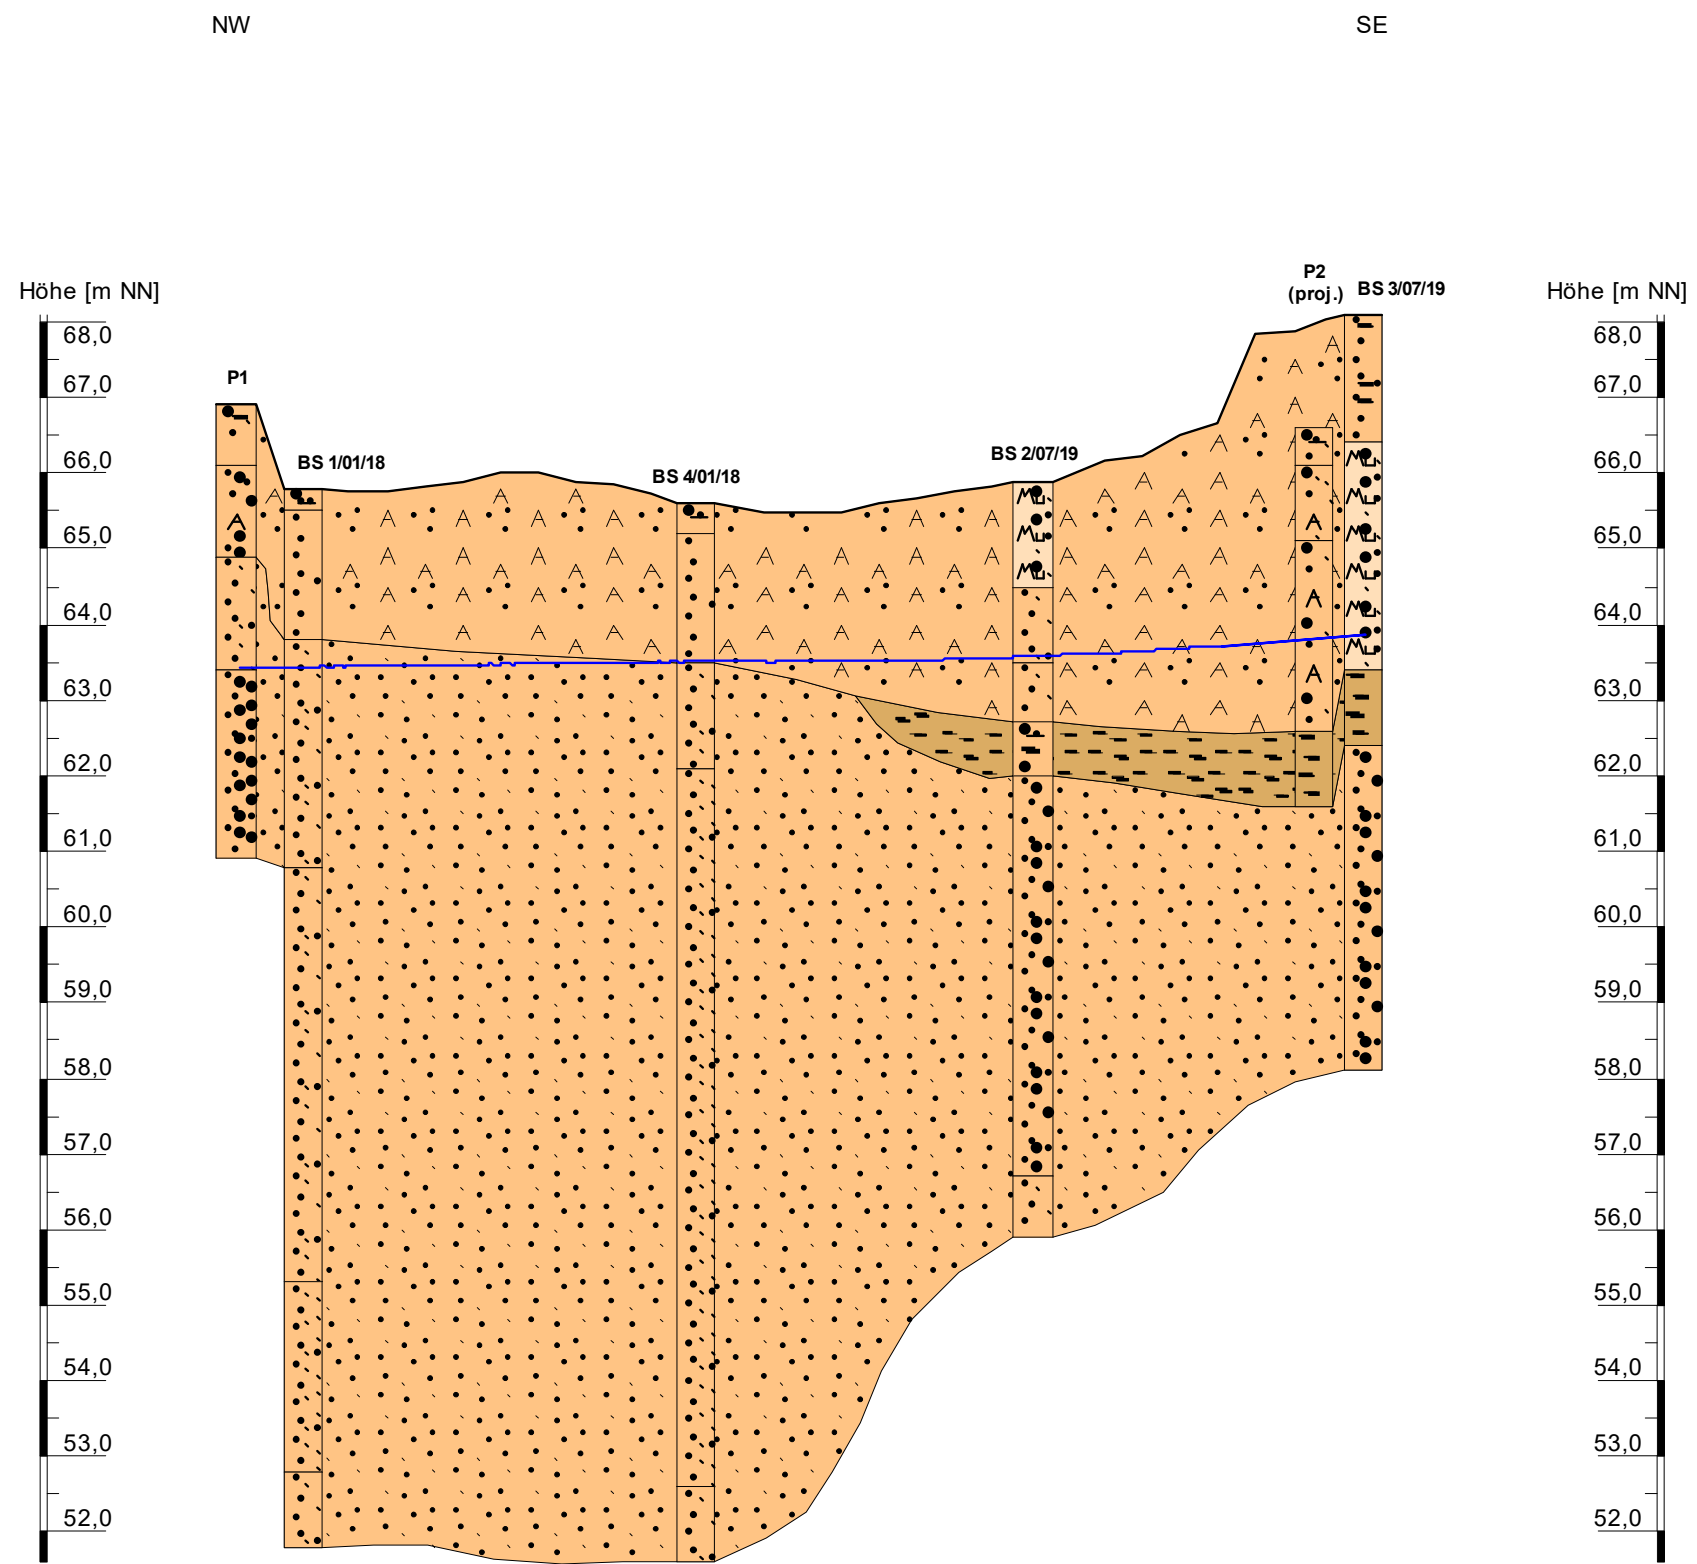
Schnitt NW - SE

Die im Zuge der orientierenden Untersuchungen [3] zwischen dem 08.02.2022 und 07.03.2022 durchgeführten täglichen Wasserstandsmessungen an vier Grundwassermessstellen im östlichen Teil des Plangebiets zeigen mit mittleren Wasserständen zwischen +63,22 mNHN am Pegel P3 und +63,73 mNHN am Pegel P2 einen Abstrom in westlicher Richtung. Auf dem Lageplan in Anlage 2 sind die Standorte der Grundwasserpegel mit den für den Beobachtungszeitraum berechneten mittleren Grundwasserständen dargestellt. Aufgrund der in der gesättigten Bodenzone vorliegenden, hydraulischen Verbindung der Aufschüttungssande außer- und innerhalb der Torfrinne ist keine lokal abweichende Fließrichtung oberhalb der Torfe im Planbereich zu erwarten. Der Rand der Torfrinne befindet sich ca. 1 m unter der Grundwasseroberfläche (vgl. Anlage 3).

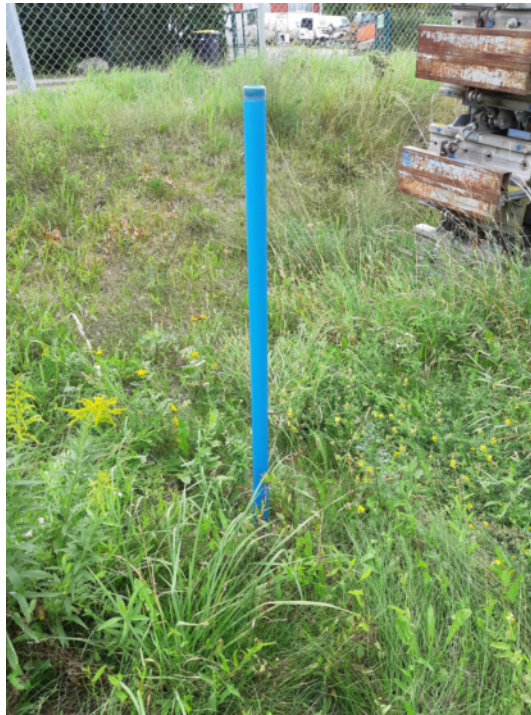
Messstellenausbau mit 1 1/4 Zoll Rohren.

Bild 1 : Messstelle 2

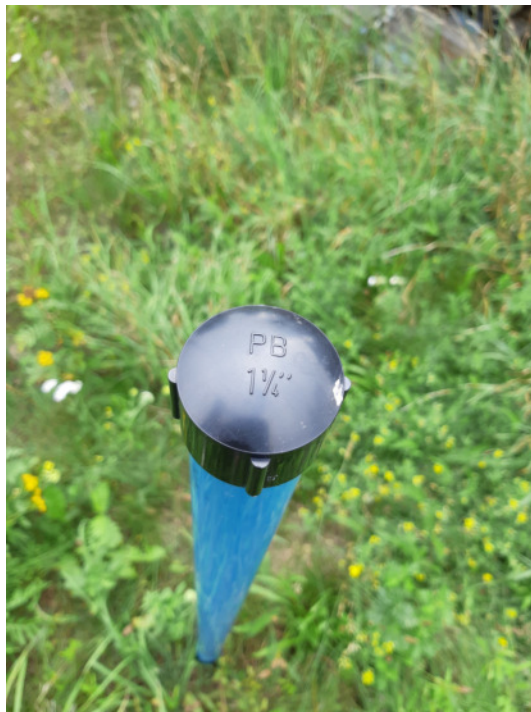
Bild 2 : Durchmesser der Messstellen

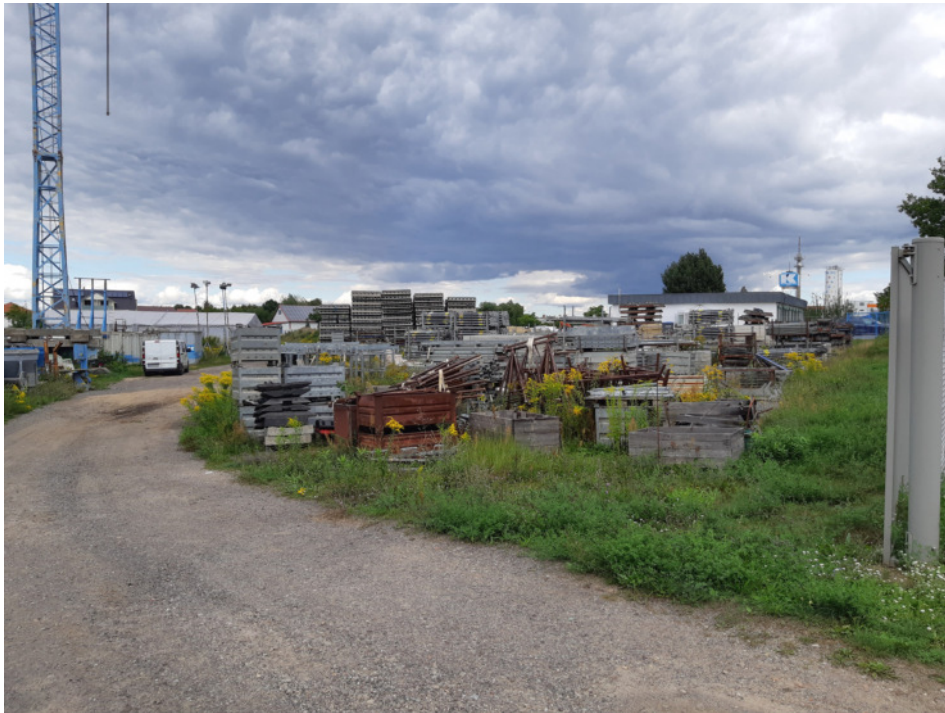
Eingezäunte leicht bewachsene Fläche. Als Lagerfläche von einem Baugewerbe genutzt.

Bild 3 : Lagerplatz Blickrichtung Nordost

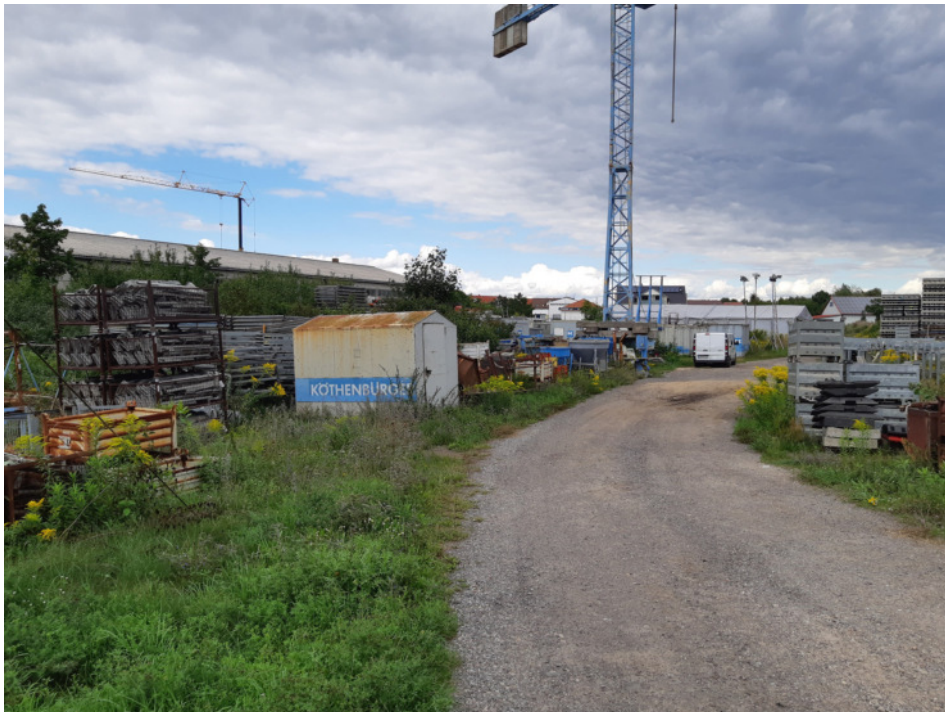
Bild 4 : Lagerplatz Blickrichtung Nord

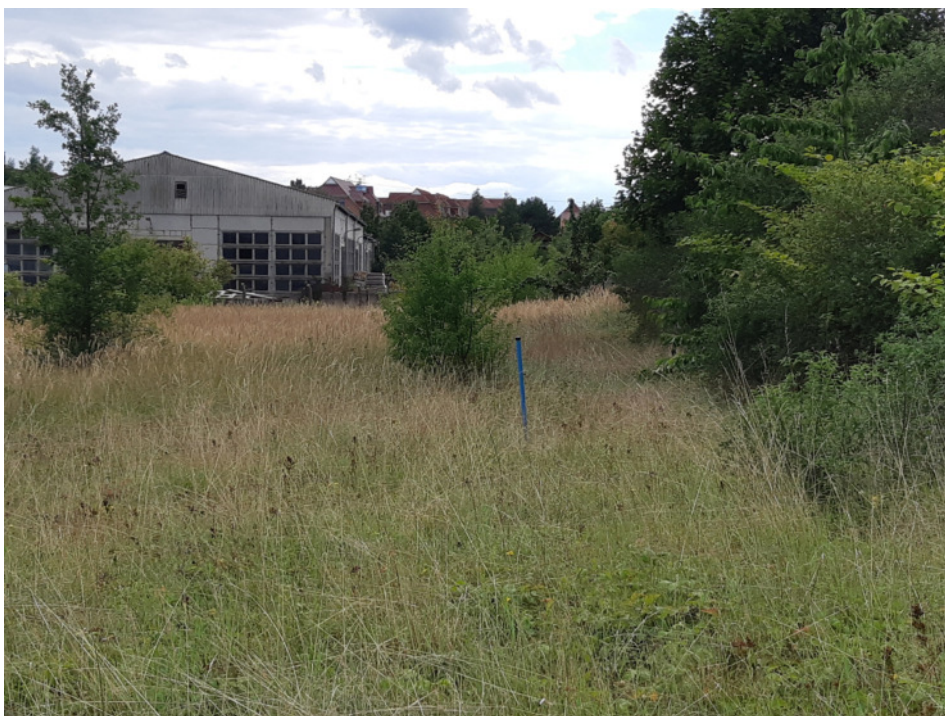
Bild 5 : Messstelle 1 Blickrichtung Westen

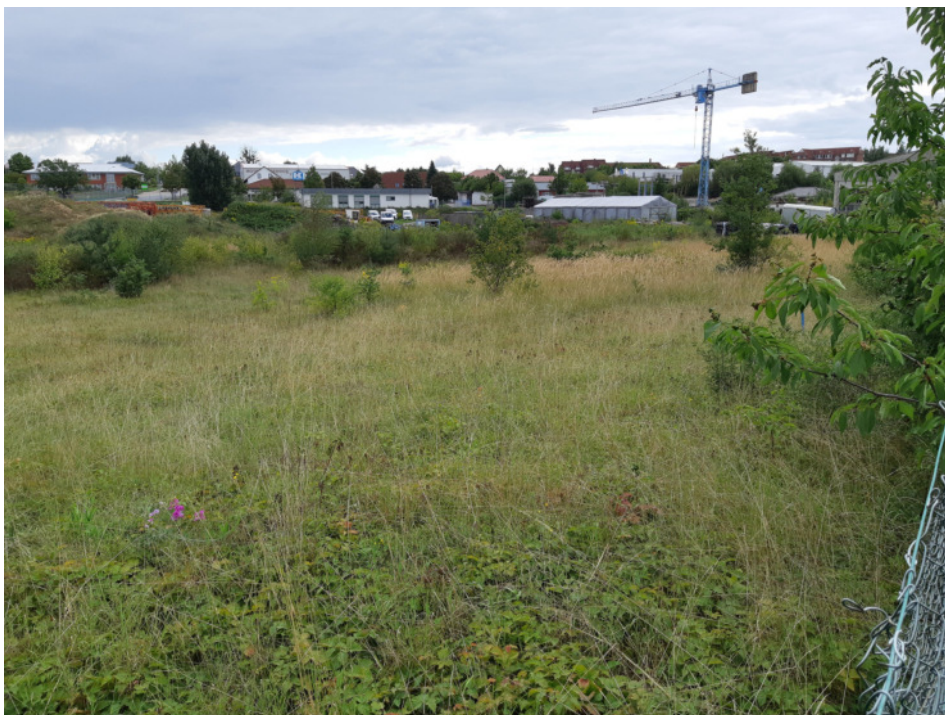
Bild 6 : Gelände Blickrichtung Südwest

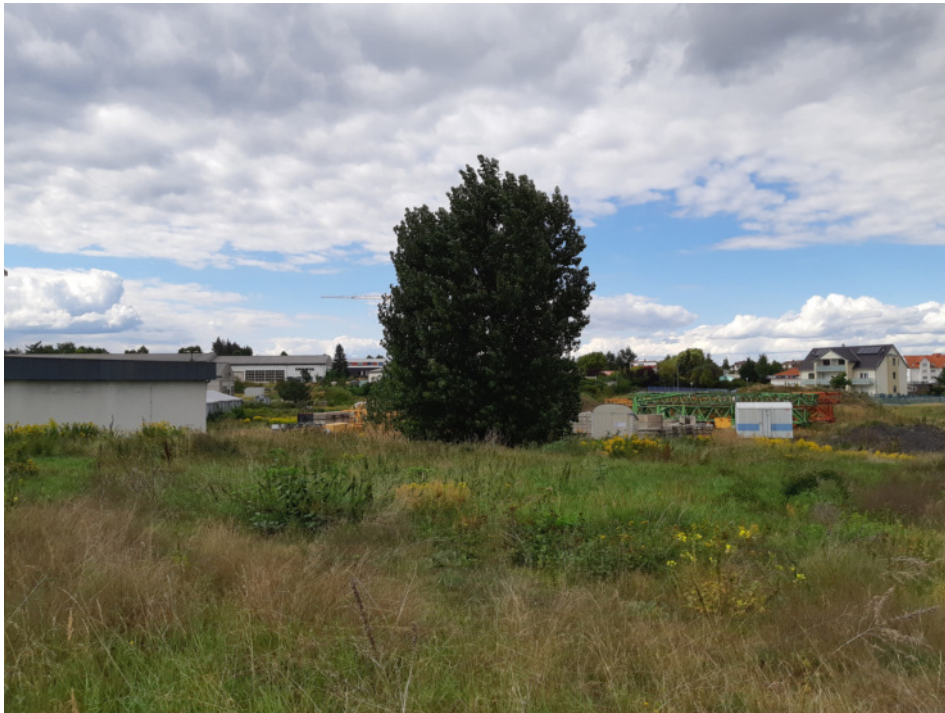
Bild 7 : Gelände Blickrichtung Nordwest
